**Rada Osiedla Oporów**  
ul. Wiejska 2/4,  
52-411 Wrocław

**DOKUMENTACJA TECHNICZNA:**

**„OCENA JAKOŚCI WYRÓWNIANIA PŁYTY BOISKA  
PRZY UL. KADŁUBKA PO WYKONANIU REMONTU  
W IV KWARTALE 2005 R.”**

Opracował w dniu 08.05.2006 r.:

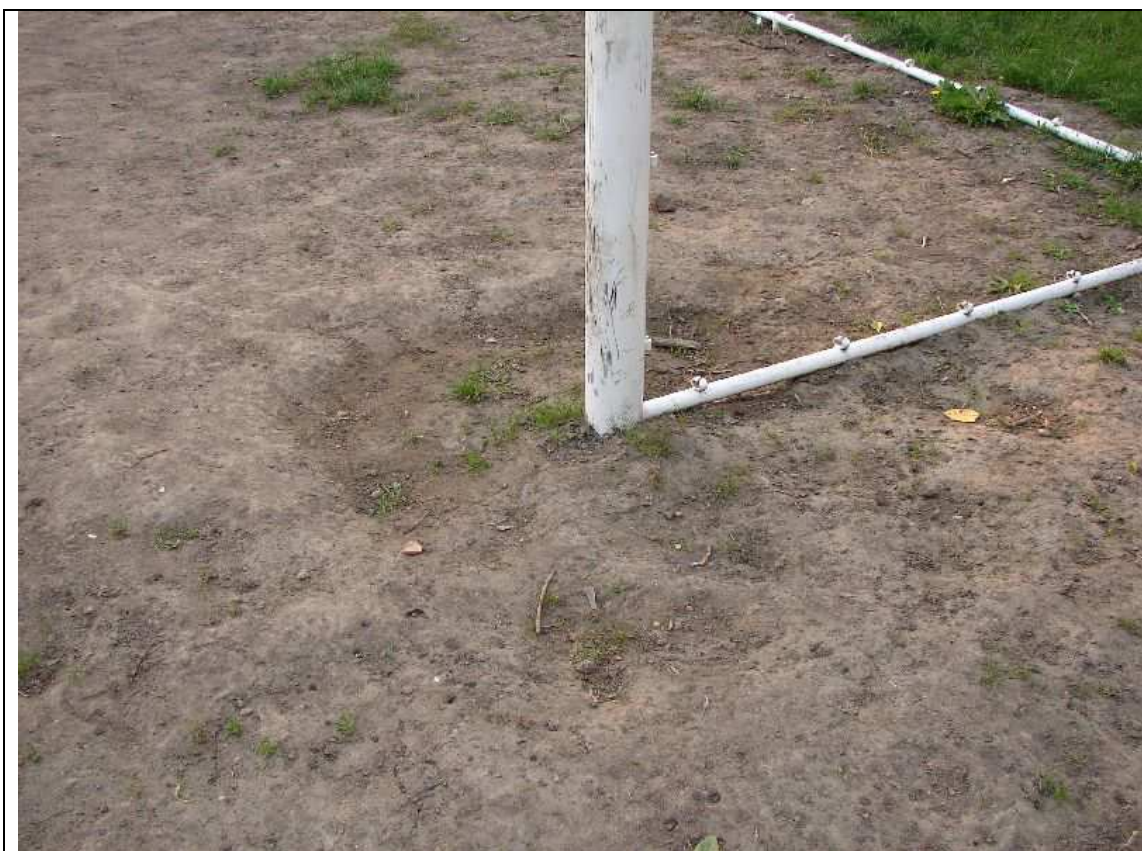
Fot.1. Widoczne gołym okiem wyraźne nierówności w rejonie pola karnego, których różnica poziomów sięga lokalnie aż do 14 cm!! Przeprowadzony remont w żadnym stopniu nie poprawił stanu nawierzchni ,a nawet go pogorszył.

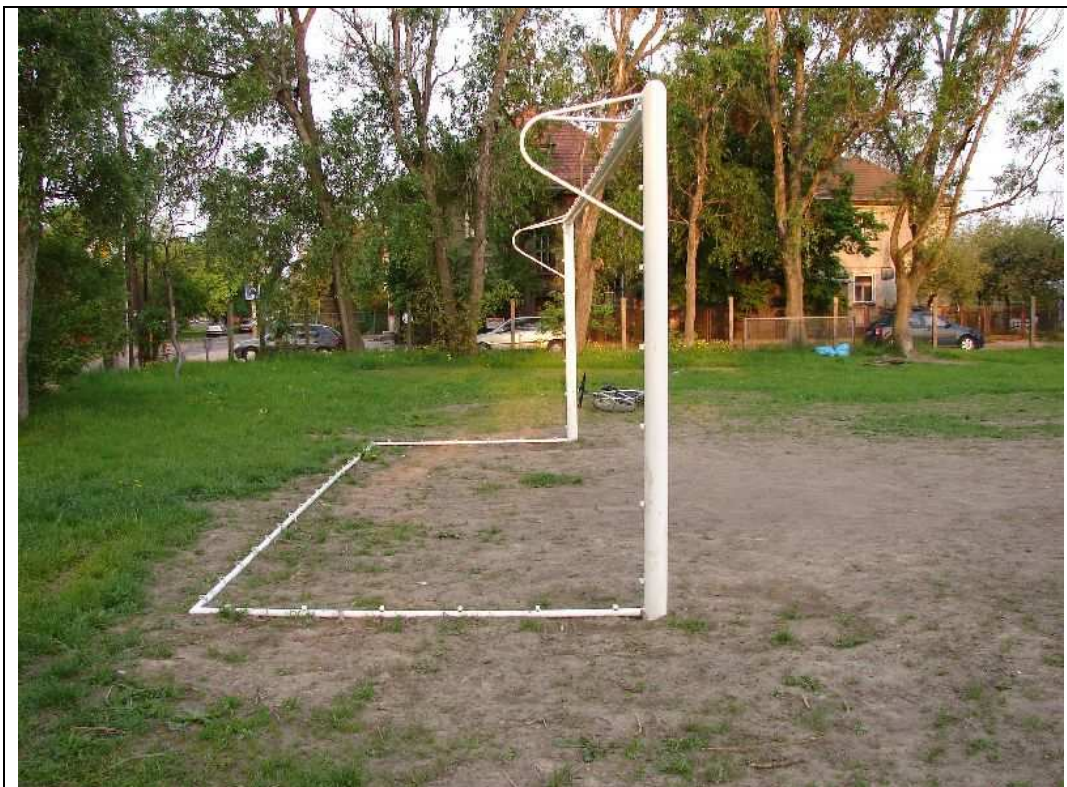
Fot.2. Nierówności w strefie pola karnego wykazują poważne i karygodne uchybienia w procesie renowacji nawierzchni, która w strefie pola karnego wymaga szczególnej uwagi i pielęgnacji trawy.

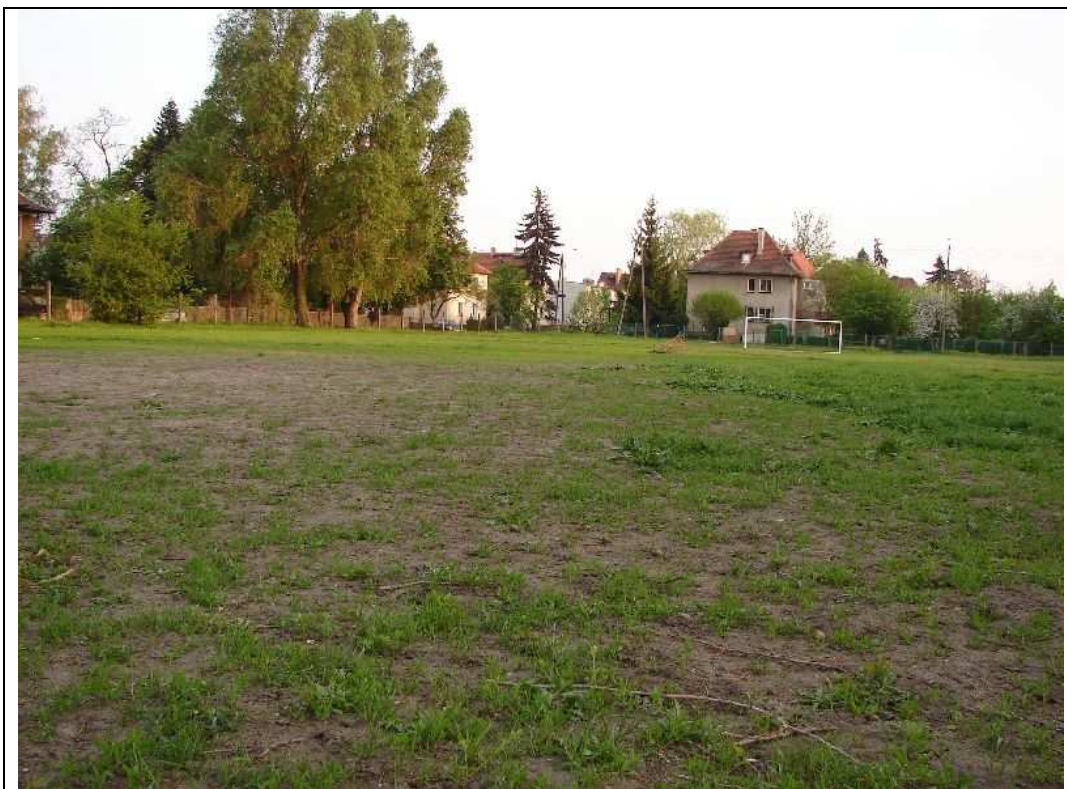
Fot.3. Wyraźne kępy chwastów i trudności w prawidłowej wegetacji trawy spowodowane zastosowaniem nieodpowiedniej ziemi przeznaczonej do wyrównania nawierzchni boiska. Zdjęcie wykonane w dniu 08.05.2006 r.

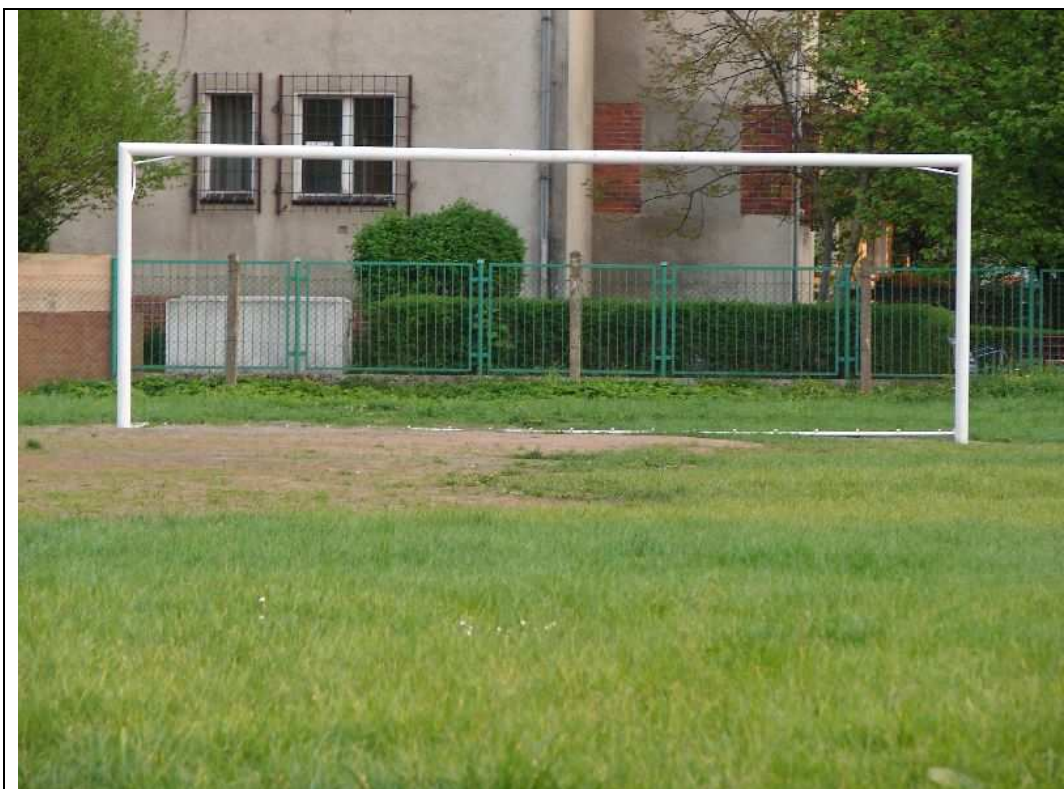
Fot.4. Wyraźne błędy w globalnym kształtowaniu nawierzchni boiska. Widoczne gołym okiem wzniesienia i obniżenia terenu. Wyraźnie widać, że lewy słupek bramki jest znacznie wyżej niż prawy słupek. Ponadto przed polem karnym stworzyła się niecka, w której w razie opadu atmosferycznego będzie się gromadziła woda.

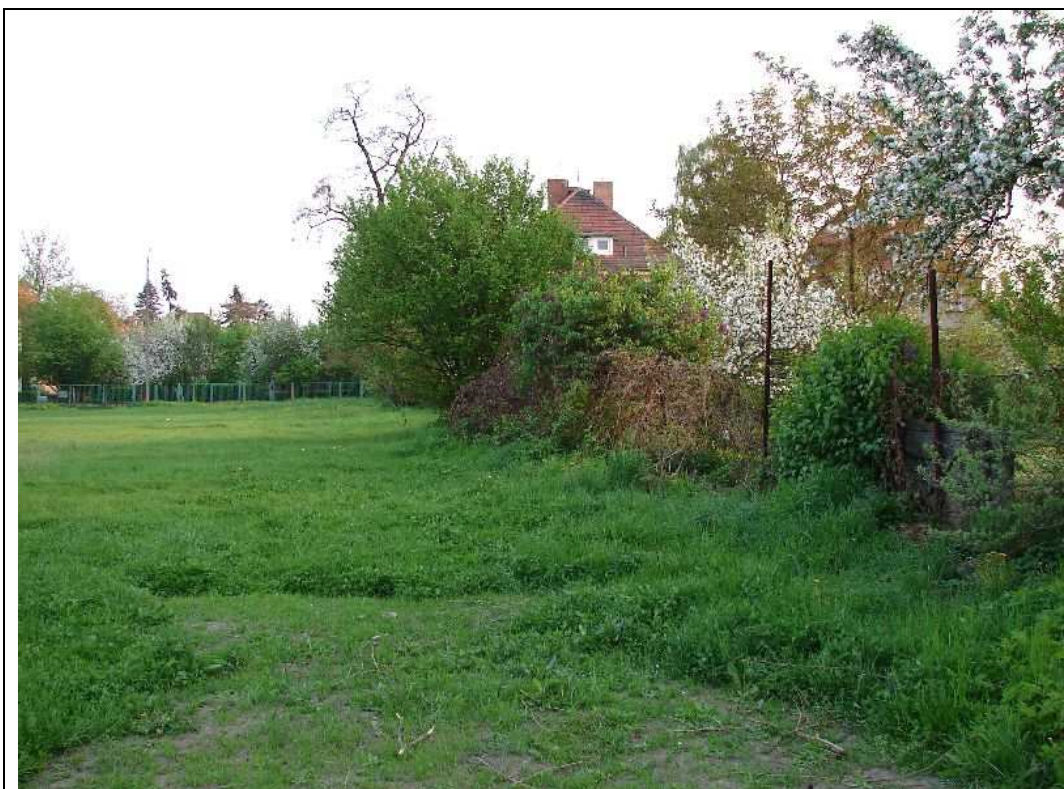
Fot.5. Ostre gałęzie bujnie rosnących krzaków mogą stanowić zagrożenie dla grających (np. możliwość uszkodzenia oka). W czasie remontu nie zadbano o przycięcie zieleni w podstawowym zakresie ani nie zgłoszono tego odpowiednim służbom.
